# ブレーキ調整に関する注意喚起

**glafit®**

本ご案内は、glafit の車両（NFR-O1 Lite / NFR-O1 Pro/ NFR-O1 Pro+）をご利用いただいている全てのお客様を対象にご案内しております。

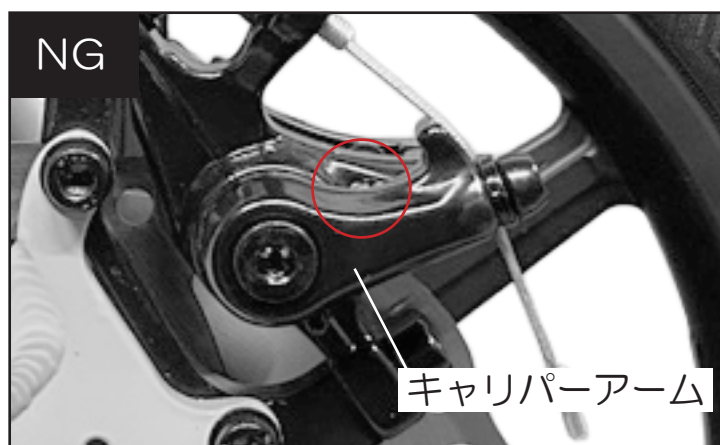
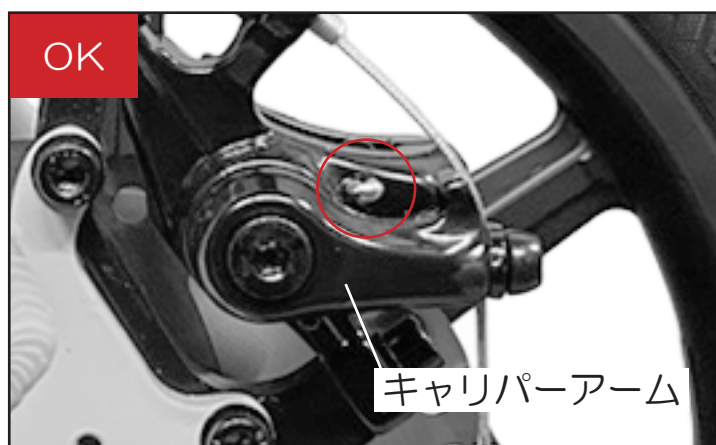
○印で位置するピンが ブレーキレバーを握っていない状態 で、隠れている場合が NG です

お客様の車両をご確認いただき、ブレーキレバーを握らない状態で『キャリパーアーム』の位置が画像 NG の場合は、早急にブレーキ調整をメンテナンス店へご依頼ください。

※ブレーキ調整は定期的な点検が必要です、OK 位置でも日頃のメンテナンスをお願いいたします。

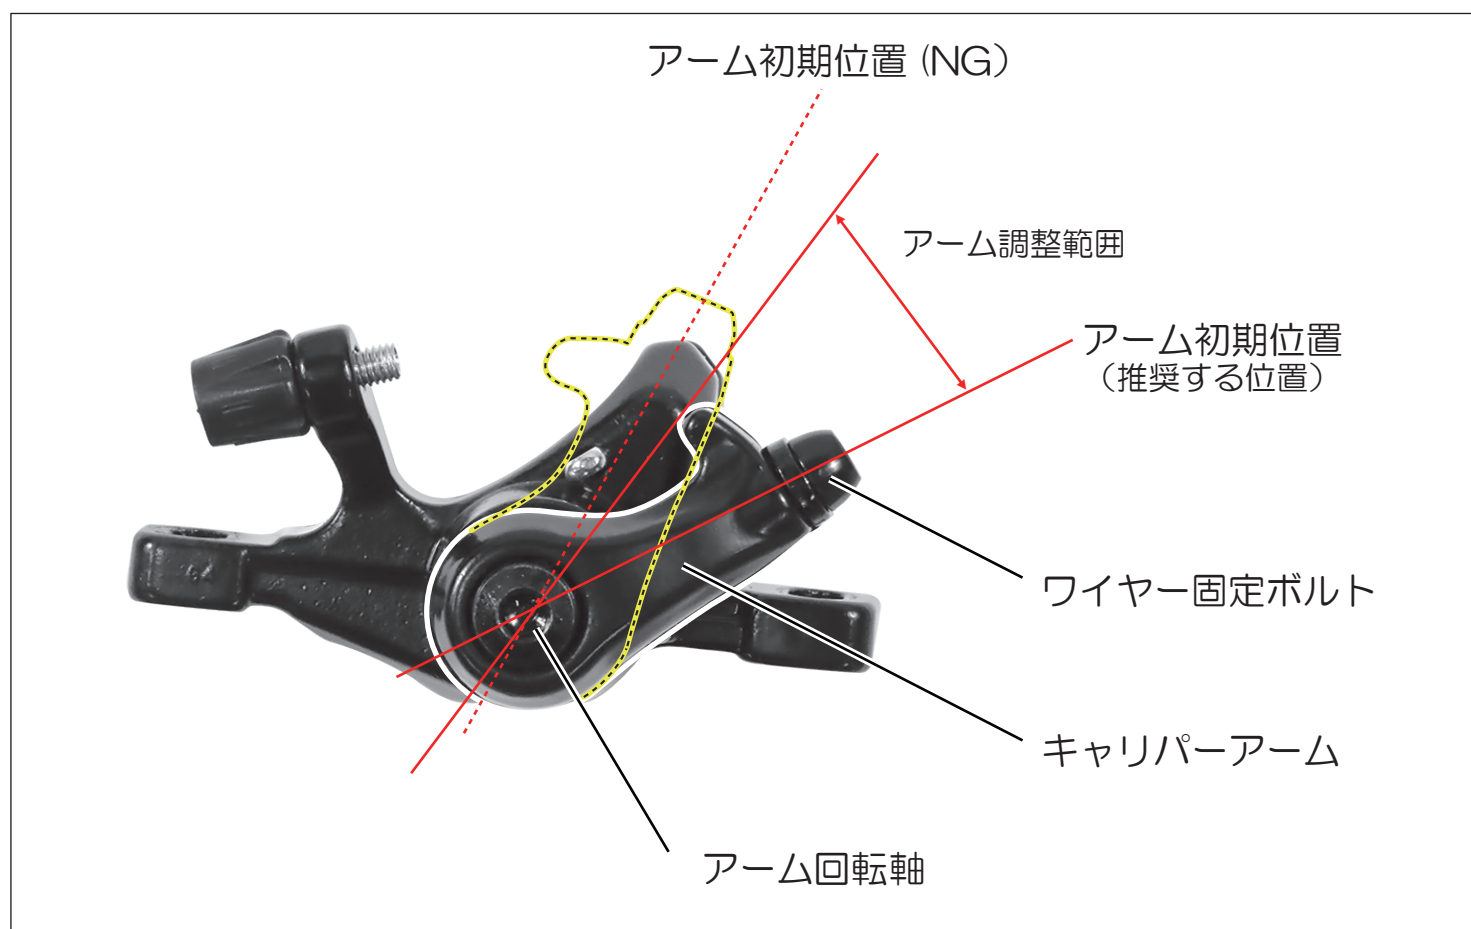
- ① ブレーキパッドが減り、ブレーキの引きしろが大きくなった場合の調整においてワイヤー固定ボルト部分でワイヤー位置を調整しないでください。  
アーム初期位置が下図点線位置にあると、ブレーキが本来の性能を発揮せず制動力が弱くなる恐れがあります。
- ② ブレーキパッド摩耗時の調整はブレーキクリアランス調整ボルト（ブレーキキャリパーの車輪側側面にあるボルト）で調整してください。

◆下図、アーム初期位置にできるだけ近い位置になるようキャリパーアームの位置を調整してください。
